## 耐水モーター一体型ポンプが安心・安全な社会づくりに貢献

うしろやち  
後谷地排水機場向けポンプによる防災・減災事例

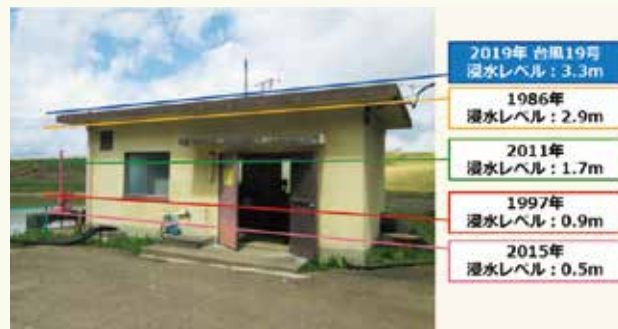
しかし、吉田川周辺では昔から洪水災害が絶えなかったため、1982年に吉田川への排水を目的として本機場が建設され、口径450mmの横軸斜流ポンプ1台が40年近くにわたり地域の排水を担ってきました。ところが、その間も多くの洪水災害が発生、1986年8月の豪雨に始まり、これまで幾度も機場が浸水し、その度に整備・復旧が行われてきました。とくに、2019年10月の台風19号による浸水高さは過去最大の3.3mに達し、建屋が完全に水没しました(写真①参照)。

写真① 後谷地排水機場における過去の浸水レベル

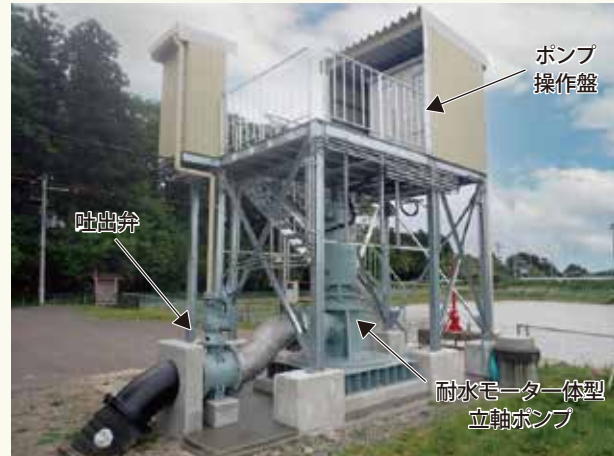
また、横軸ポンプが設置されていた本機場に立軸の耐水ポンプを採用するには建屋の高さが不足していたため、

建屋自体を撤去して屋外設置にしました。吐出弁の電動機も防浸型を採用し、操作盤も3.3mより高い架台上に設置することで電源も確保され、過去最大の豪雨にも耐える設備となりました(写真②参照)。

写真② 機場全体の耐水化を実現した後谷地排水機場

このまま従来通りの復旧を行っても、いずれ豪雨により浸水して被害が繰り返されることは、過去の歴史からも明らかでした。そこで、根本的な浸水対策の検討が行われ、当社の耐水モーター一体型ポンプが採用されました。ポンプとモーターが水密構造になっている本ポンプは、水没しても運転の継続が可能であるため、機場全体が浸水しても排水機能を維持することができます。

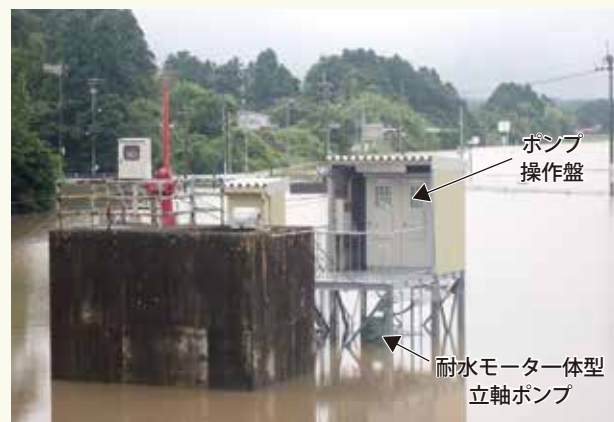
その効果を発揮する日は、予想以上の早さで訪れました。2022年7月15日からの記録的な大雨により、宮城県を中心として河川氾濫や土砂災害が発生、その後も日本各地で豪雨による被害が発生しました。本機場は2.4mの高さまで浸水しました(写真③参照)が、機器には不具合も無く電源も確保されていたため、運転を継続して排水を行うことができました。

写真③ 2022年7月の浸水状況

その後も降雨は続きましたが、耐水モーター一体型ポンプは問題なく運転を継続し、その性能を遺憾なく発揮することができました。しかも、これまで浸水した後に行われた整備や復旧作業が不要となり、多額の費用削減にもなりました。
